**ESTUDO DE CASO SOBRE MANIFESTAÇÕES PATOLÓGICAS EM TEMPLOS  
RELIGIOSOS DA REGIÃO DO CARIRI CEARENSE**

**JUAZEIRO DO NORTE  
2026**

Trabalho de Conclusão de Curso apresentado  
ao Curso de Engenharia Civil da Universidade  
Federal do Cariri, como requisito parcial à  
obtenção do título de Bacharelado em  
Engenharia Civil.

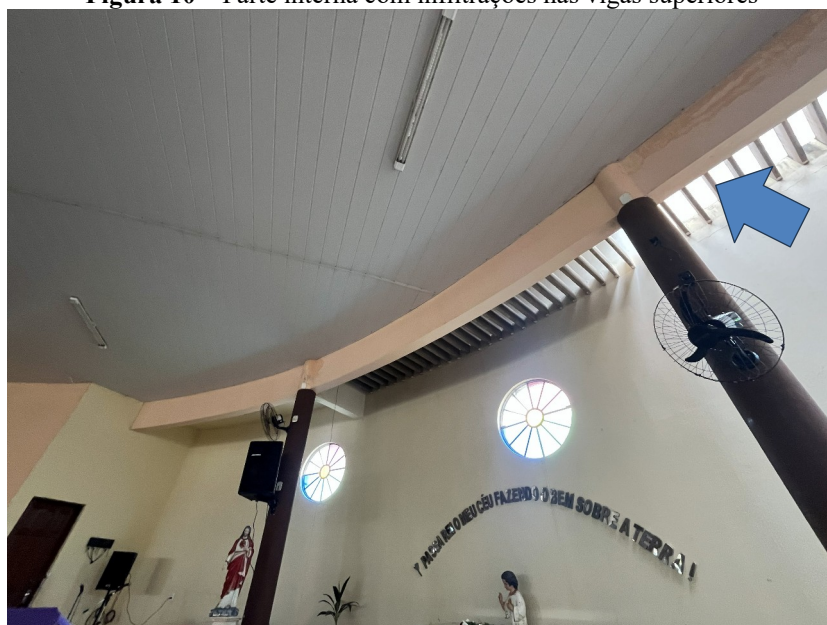
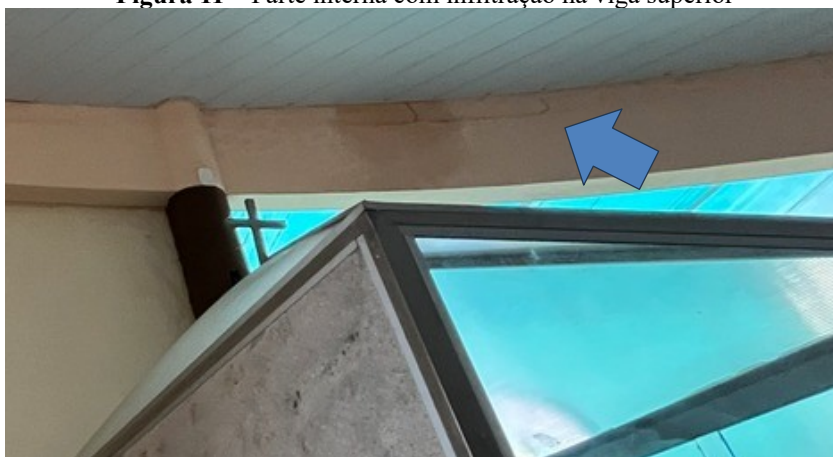
**Figura 10** – Parte interna com infiltrações nas vigas superiores

**Figura 11** – Parte interna com infiltração na viga superior

A infiltração observada nas Figuras 10 e 11 está relacionada ao escoamento inadequado das águas pluviais, possivelmente devido à falta de manutenção, favorecendo a entrada de água na Capela, sobretudo em períodos chuvosos. Trata-se de uma manifestação predominantemente exógena, associada à ação da chuva. Segunda a matriz GUT, Tabela 4, a manifestação patológica apresentou índice 48, sendo classificada como de risco médio, indicando a necessidade de intervenção e manutenção para evitar sua evolução.

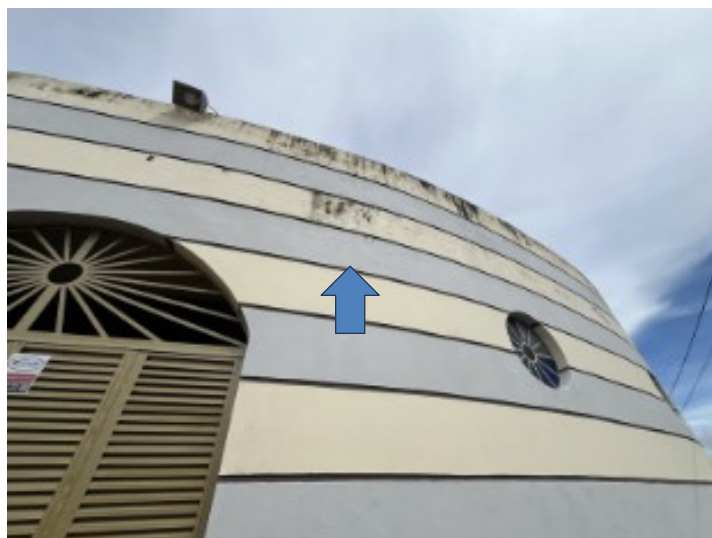
**Figura 15** – Manifestação de sujidades na fachada devido às intemperes da Capela de Santa Teresinha

Na Figura 14 observa-se, na fachada principal da Capela, a presença de manchas de sujidade e formação de crosta escura, mesmo com a existência de chapim. Ao longo da edificação, conforme mostrado na Figura 15, verifica-se a ausência desse elemento, favorecendo o surgimento dessas manifestações. Tal condição está associada ao escoamento de águas pluviais sobre a superfície da parede, possivelmente devido à ineficiência do chapim ou à ausência de pingadeira adequada, permitindo o contato direto da água com o revestimento. A umidade recorrente contribui para o acúmulo de partículas, resultando na formação de crostas superficiais, caracterizando uma manifestação predominantemente exógena. Conforme a aplicação da matriz GUT, Tabela 6, apresentou índice 8, sendo classificada como de risco baixo, indicando a necessidade de manutenção preventiva, a fim de evitar o agravamento da sujidade e preservar o aspecto e desempenho do revestimento ao longo do tempo.

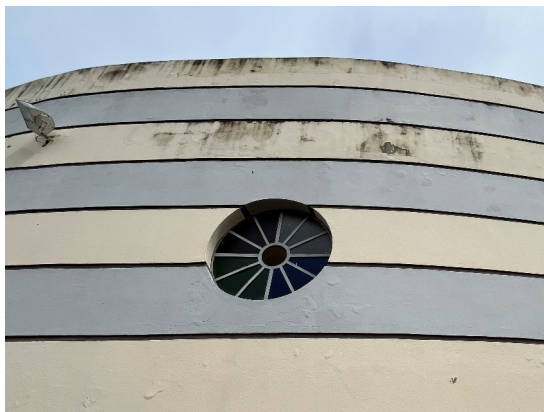
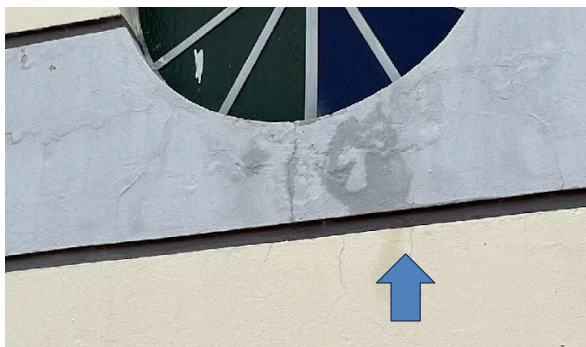
**Figura 16** – Fissuração devido à possível falta de contraverga

**Figura 17** – Fissuração devido à possível falta de contraverga

Nas Figuras 16 e 17 observam-se fissuras na região de chumbamento das janelas em formato circular, concentradas na interface entre a esquadria e a alvenaria. Essa manifestação está associada ao encontro de diferentes materiais e à geometria do vão, que favorece a concentração de tensões, podendo também estar relacionada à execução inadequada do chumbamento ou à ausência de elementos de reforço, como a contraverga. Trata-se de uma manifestação predominantemente endógena, decorrente de falhas construtivas e de detalhamento. Conforme a aplicação da matriz GUT, Tabela 7, apresentou índice 36, sendo classificada como de risco médio, indicando a necessidade de acompanhamento e correções localizadas, a fim de evitar a evolução das fissuras e possíveis comprometimentos no desempenho da vedação.

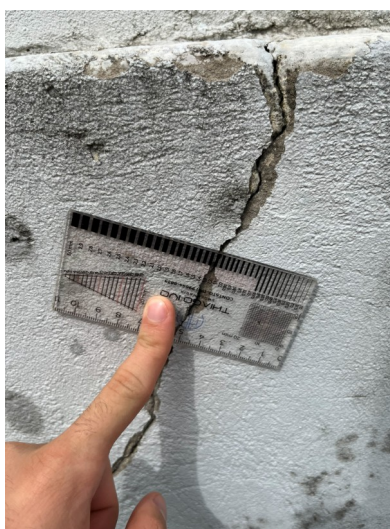
**Figura 18** – Medindo Fissuras com fissurômetro

Observa-se na Figura 15 a presença de fissuração com abertura significativa na alvenaria, cuja largura foi medida com o uso de fissurômetro, indicando valores na ordem de aproximadamente de 1,5 mm. Essa manifestação está associada a movimentações estruturais e à ação de agentes como a capilaridade, podendo estar relacionada a recalques diferenciais, variações térmicas. A utilização do fissurômetro permite, ainda, o monitoramento da evolução da fissura ao longo do tempo, possibilitando a verificação de sua atividade e subsidiando a definição de medidas corretivas adequadas. Classifica-se essa manifestação como de origem mista endógena e exógena, uma vez que envolve tanto fatores internos da edificação, como possíveis falhas estruturais e movimentações de terra, quanto a ação de agentes externos, como a umidade por capilaridade e variações térmicas. De acordo com a aplicação da metodologia GUT, apresentada na Tabela 8, o índice 27, sendo enquadrada como risco médio, indicando a necessidade de acompanhamento e correções localizadas prioritária e monitoramento contínuo da fissura.

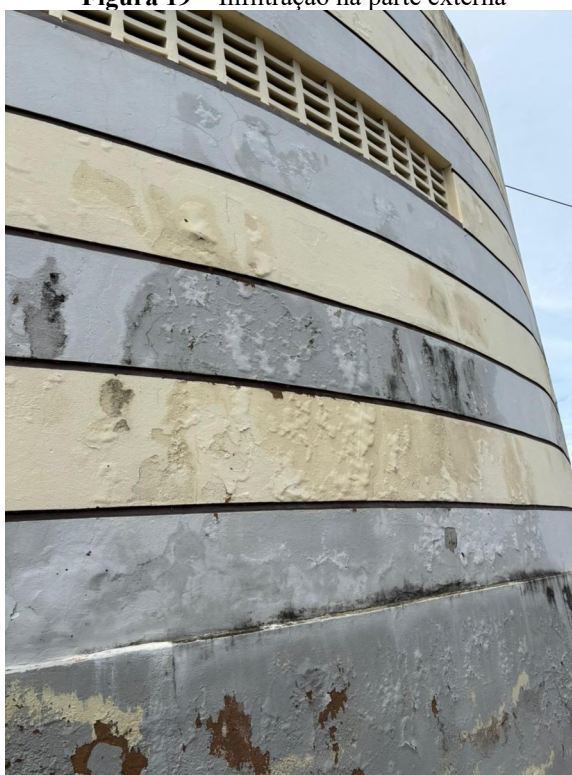
**Figura 19** – Infiltração na parte externa

A manifestação patológica observada caracteriza-se pelo deslocamento de pintura e reboco associado à presença de umidade ascendente por capilaridade, conforme ilustrado na Figura 19. Tal fenômeno ocorre devido à ausência ou deficiência de impermeabilização na base da alvenaria, permitindo a ascensão da água pelos poros do material, caracterizando uma manifestação predominantemente endógena, embora influenciada por agentes externos, como a umidade do solo. Conforme a aplicação da matriz GUT, Tabela 9, apresentou índice 27, sendo classificada como de risco médio, indicando a necessidade de monitoramento e correções pontuais, a fim de conter a progressão da umidade e os danos ao revestimento.

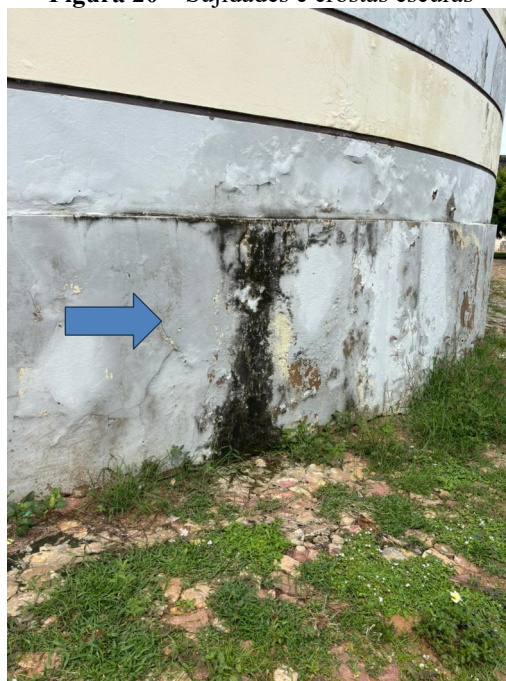
**Figura 20** – Sujidades e crostas escuras

Observa-se, na Figura 20, a presença de sujidades caracterizadas pela formação de crostas escuras na superfície da alvenaria. Essa manifestação patológica está associada à ação contínua da umidade, favorecida pelo escoamento inadequado de águas pluviais e pela proximidade do solo, o que contribui para a retenção de umidade na base da parede. Esse ambiente úmido propicia o acúmulo de partículas, poluentes e o desenvolvimento de microrganismos, como fungos e algas, responsáveis pela coloração escura observada, caracterizando uma manifestação predominantemente exógena. De acordo com a aplicação da matriz GUT, Tabela 10, apresentou índice 27, sendo classificada como de risco médio,

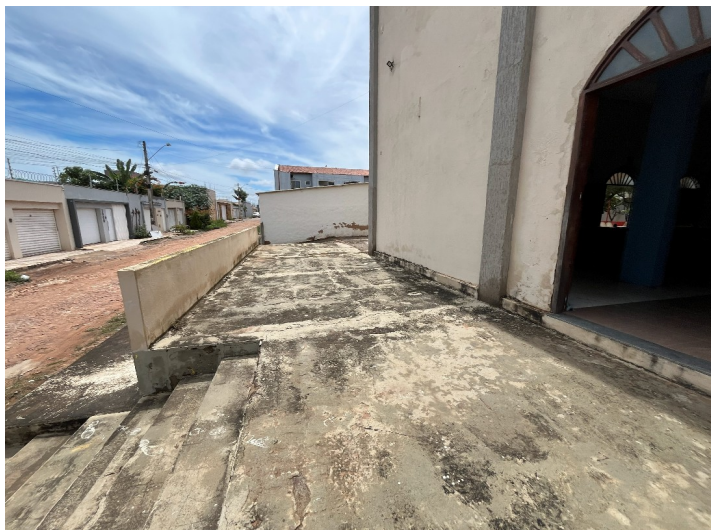
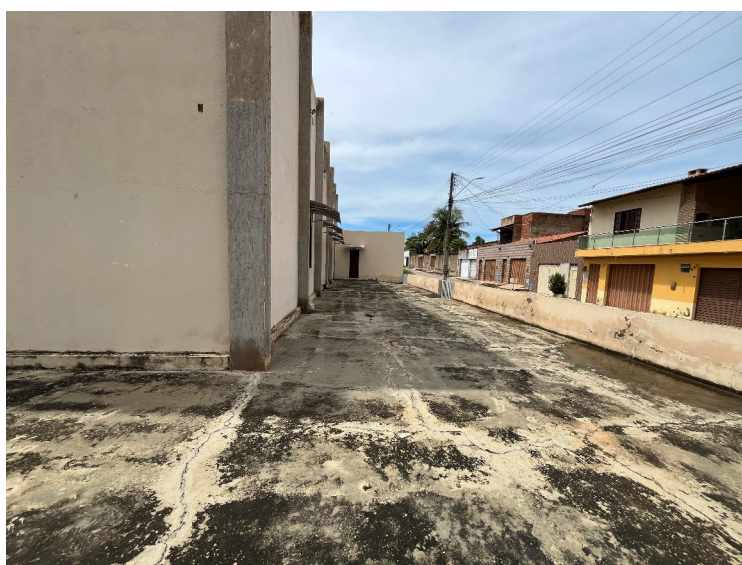
**Figura 27** – Fissuração ao longo da calçada do Átrio

**Figura 28** – Fissuração ao longo do Átrio

Observa-se, nas Figuras 27 e 28, que o piso do átrio apresenta manchas superficiais, desgaste do revestimento e indícios de fissuração, decorrentes da exposição contínua às intempéries. Verificou-se, ainda, o acúmulo de água sobre a superfície do piso, associado a inadequações no caimento e à ausência de um sistema eficiente de drenagem pluvial. Trata-se de uma manifestação predominantemente exógena, relacionada à ação de agentes climáticos e ao escoamento superficial da água. Conforme a aplicação da matriz GUT, Tabela 11, apresentou índice 27, sendo classificada como de risco médio, indicando a necessidade de monitoramento e

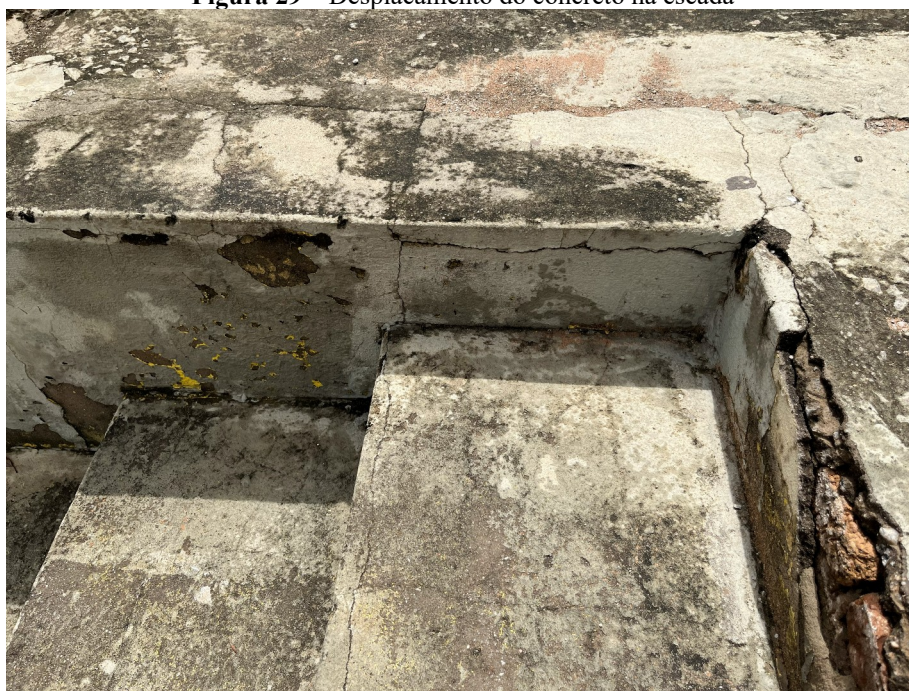
**Figura 29** – Desplacamento do concreto na escada

Foram identificados, na Figura 29, o deslocamento do concreto na escada, associado à ação das intempéries, bem como a presença de eflorescência, caracterizada por depósitos cristalinos brancos formados pela migração e precipitação de sais solúveis. Observa-se, ainda, a ausência de manta protetora e de impermeabilização adequada, favorecendo a infiltração de água e a degradação do material. Trata-se de uma manifestação de origem mista, com predominância exógena, devido à ação da umidade e agentes climáticos, associada a fatores endógenos, como falhas de proteção e execução. De acordo com aplicação da matriz GUT,

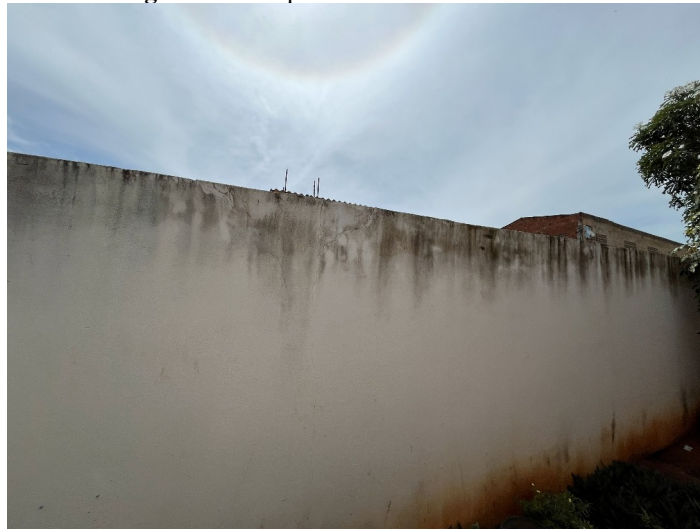
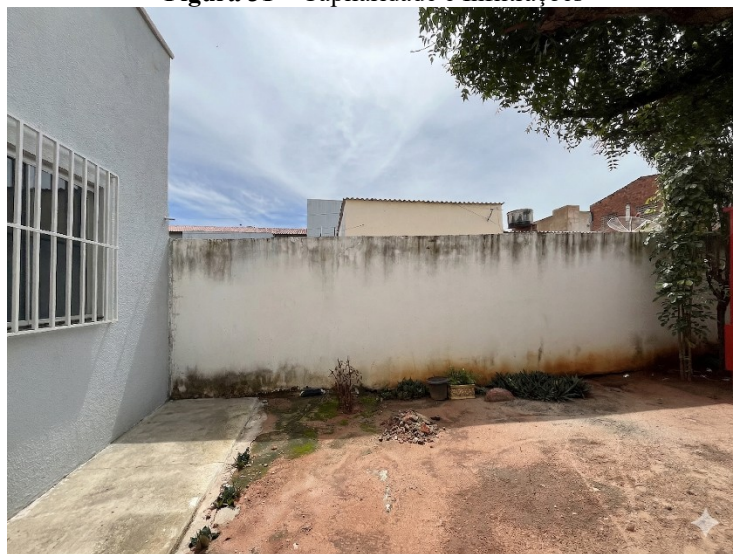
**Figura 30** – Capilaridade no Muro de divisa

**Figura 31** – Capilaridade e Infiltrações

Observa-se, nas Figuras 31 e 32, a presença de manchas avermelhadas concentradas na base do muro, caracterizando um quadro típico de umidade ascendente por capilaridade. Esse fenômeno ocorre devido ao contato direto entre o solo e a alvenaria, permitindo a ascensão da água pelos poros do material, transportando sais e impurezas que, ao se depositarem na superfície, originam as manchas observadas. Além disso, verifica-se a ocorrência de manchas verticais na parte superior do muro, associadas à infiltração descendente provocada pela ausência de chapins, possibilitando o escoamento direto das águas pluviais sobre a superfície da parede. Trata-se de uma manifestação de origem mista, com predominância exógena, em função da ação da umidade do solo e das águas pluviais, associada a fatores endógenos, como a ausência de elementos construtivos adequados de proteção. Conforme a aplicação da matriz GUT, Tabela 13, apresentou índice 36, sendo classificada como de risco médio a alto, indicando a necessidade de atenção prioritária e intervenções corretivas, a fim de conter a umidade e evitar a progressão das manifestações patológicas.

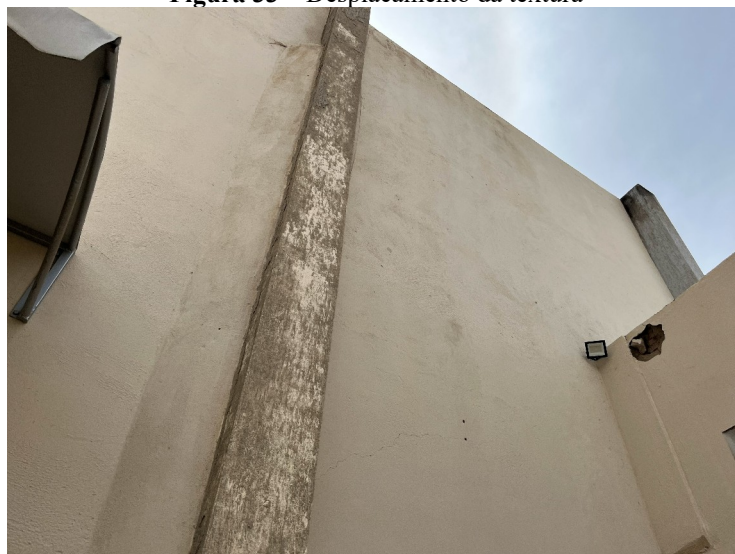
**Figura 33** – Desplacamento da textura

Observa-se, nas Figuras 32 e 33, a ocorrência de deslocamento do reboco e da camada de textura na superfície da alvenaria, evidenciado pela perda de aderência entre o revestimento e o substrato. Tal manifestação patológica está associada, principalmente, à presença de umidade, possivelmente decorrente de infiltrações, e falhas de execução, como preparo inadequado da base ou ausência de tratamento prévio da superfície. Além disso, verifica-se a presença de fissuração, cuja abertura foi aferida com o uso de fissurômetro, atuando como via preferencial para a penetração de água e agravando o processo de degradação, contribuindo para o destacamento progressivo das camadas de revestimento. Com a ação contínua das intempéries intensifica a perda de coesão dos materiais, reduzindo sua durabilidade, caracterizando uma manifestação de origem mista, com predominância exógena. Conforme a aplicação da matriz GUT, Tabela 14, apresentou índice 27, sendo classificada como de risco médio, indicando a necessidade de monitoramento e correções localizadas, a fim de evitar a evolução das fissuras e o agravamento do deslocamento do revestimento.

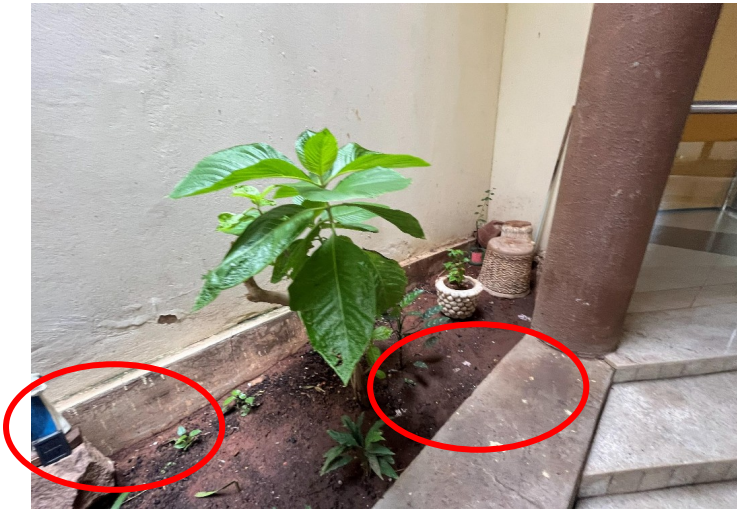
| <b>Descrição:</b> | | Infiltração na parede da jardineira | | |

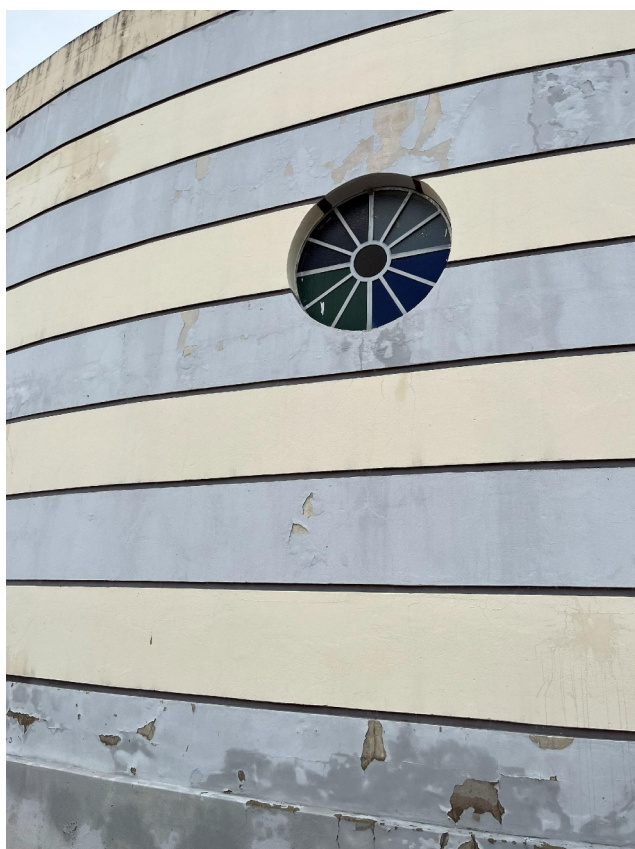
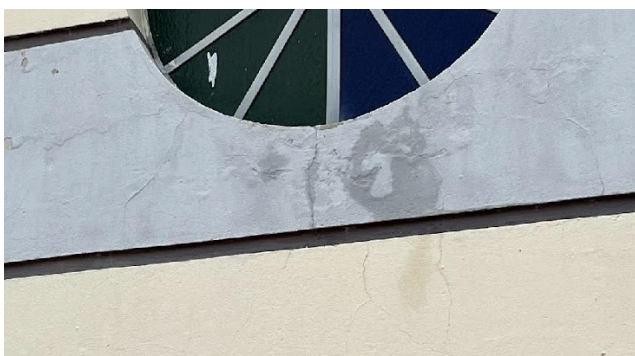
Foram identificadas fissuras em diversas próximas de janelas e portas, possivelmente ocasionadas pela movimentação higroscópica. A presença de bolhas no reboco pode ser indício da presença de umidade nesses locais. Também apresenta indício de fissura no chumbamento das janelas e uma possível ausência ou ineficiência das vergas e contra-vergas.

Recomenda-se a aplicação de selante de poliuretano nas áreas que apresentarem brechas entre as esquadrias e o reboco.

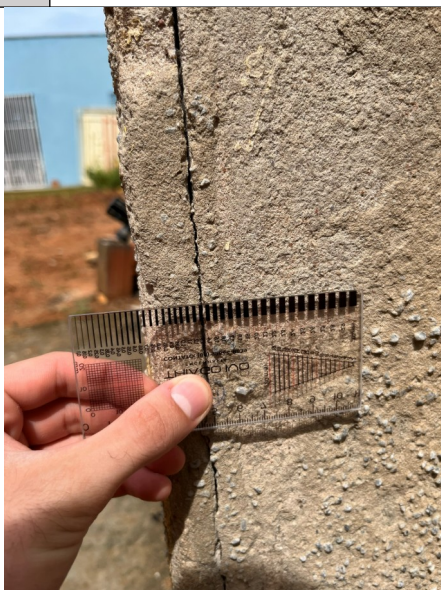
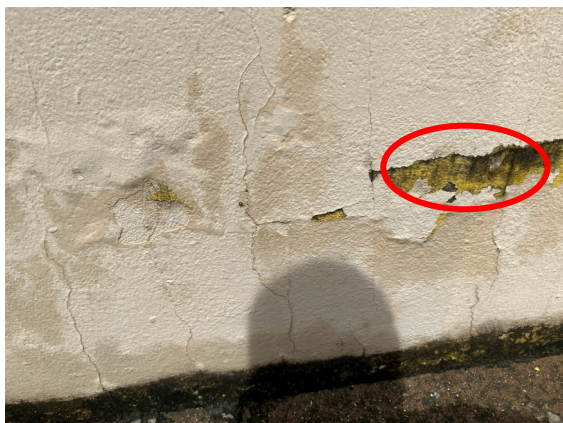
| Descrição: | | Destacamento de textura nos pilares, destacamento de pintura e infiltrações | |

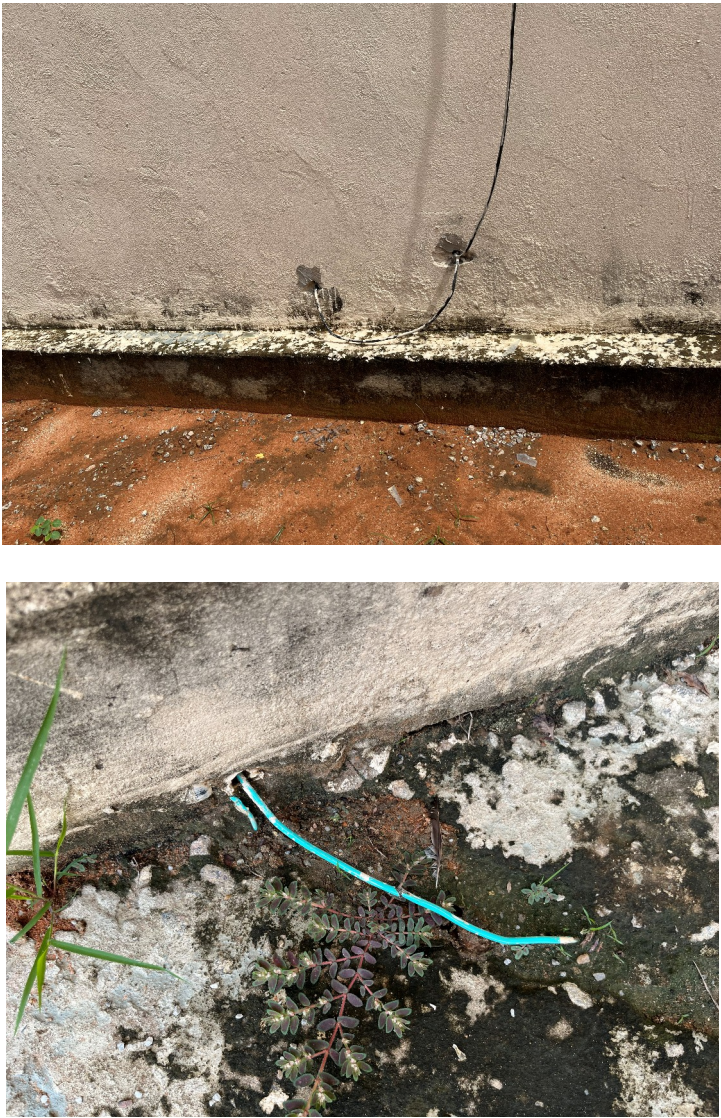
| Descrição: | Fiações expostas | | | | | |

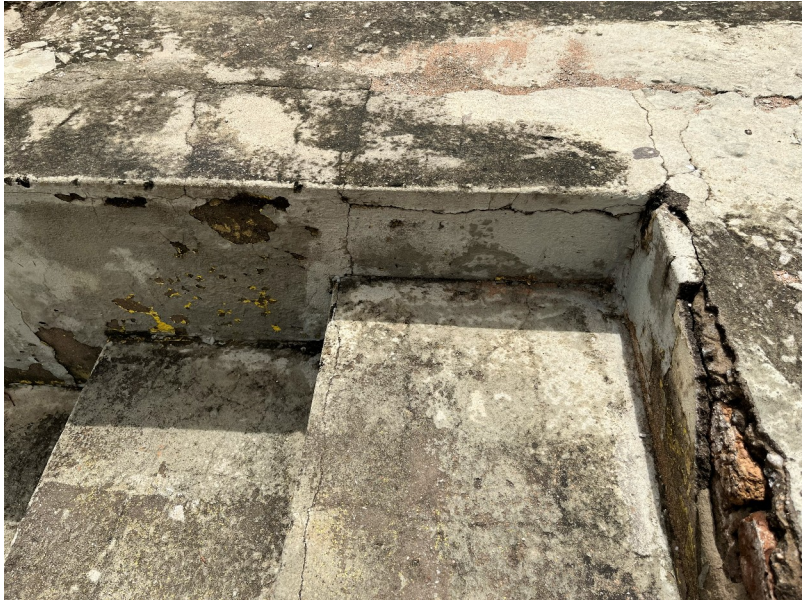
| <b>Descrição:</b> | | Calçada e degraus com fissuras e infiltrações. | | |

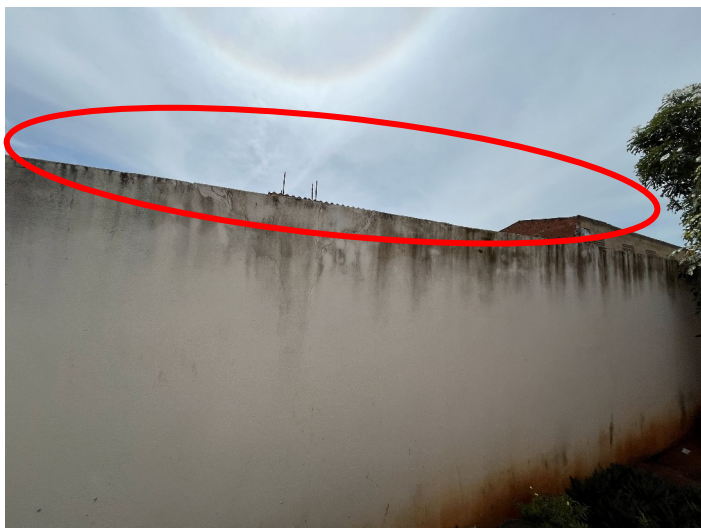
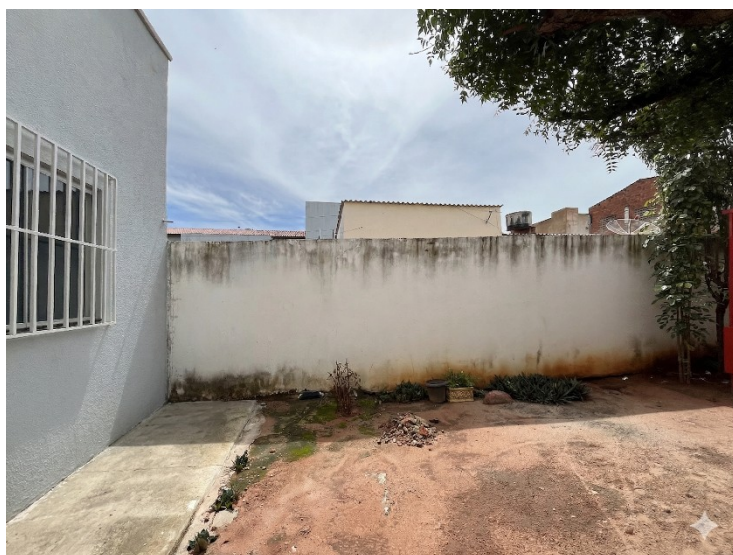
Foram identificadas infiltrações devido a chuva, e uma percolação do solo subindo a alvenaria.

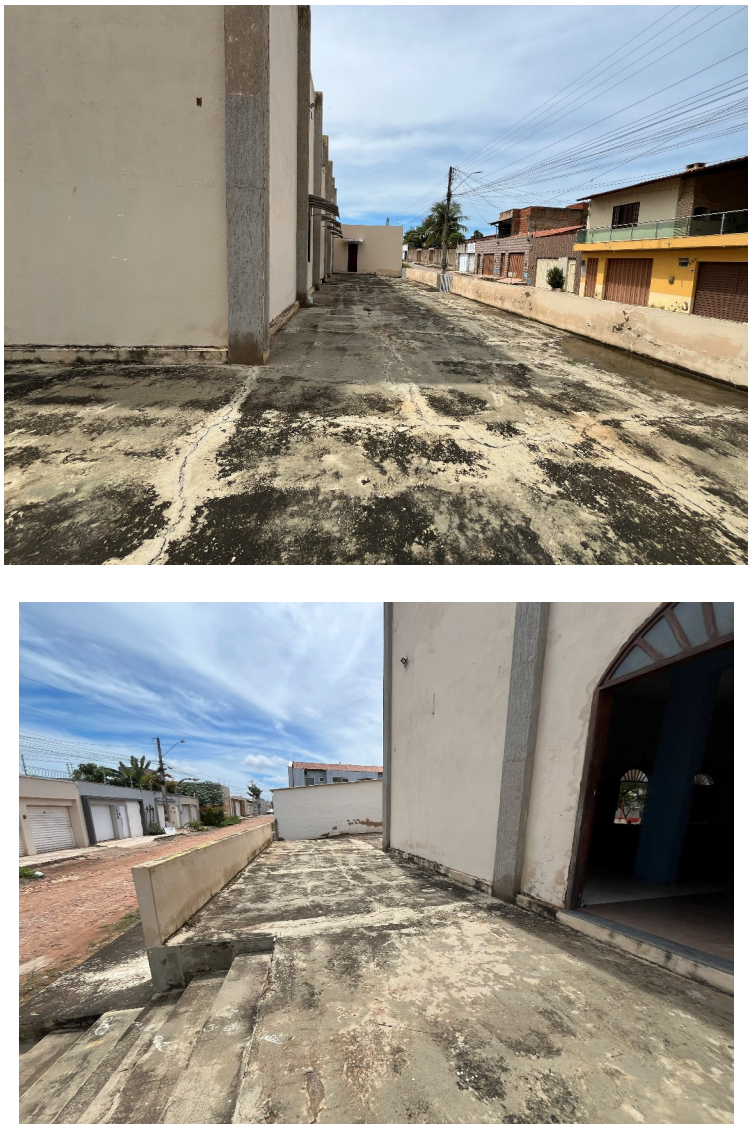
| | | Foram identificadas fissuras, biofilme, e dilatação devido a temperatura. | | | | | | |
