ANÁLISE DE PATOLOGIAS EM PEÇAS HIDROSSANITÁRIAS DE BANHEIROS
VISANDO ECONOMIA DE ÁGUA EM EDIFICAÇÕES PÚBLICAS:

Um estudo de caso na Universidade Federal do Cariri, campus Juazeiro do Norte, Ceará

Trabalho de Conclusão de Curso, apresentado ao curso de Engenharia Civil da Universidade Federal do Cariri, como requisito parcial à obtenção do título de Engenheiro Civil.

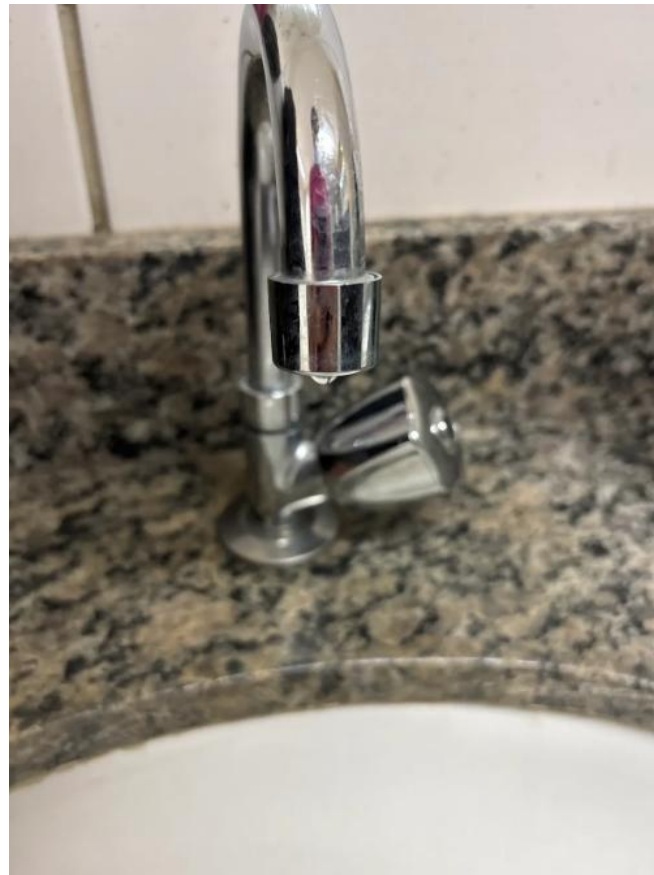
Figura 12– Gotejamento esporádico em torneira no Bloco F - Térreo - Banheiro feminino

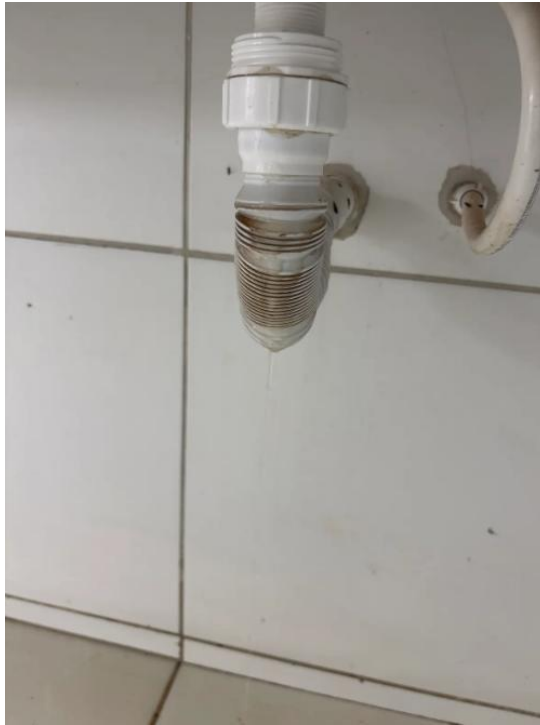
Figura 13 - Vazamento no sifão da torneira Quadra 2 - Térreo - Banheiro feminino

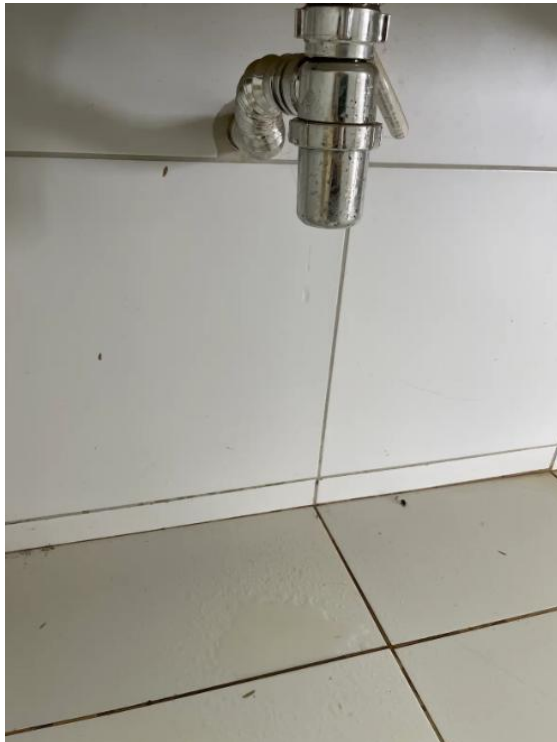
Figura 14 - Vazamento no sifão da torneira Quadra 2 - Térreo - Banheiro feminino

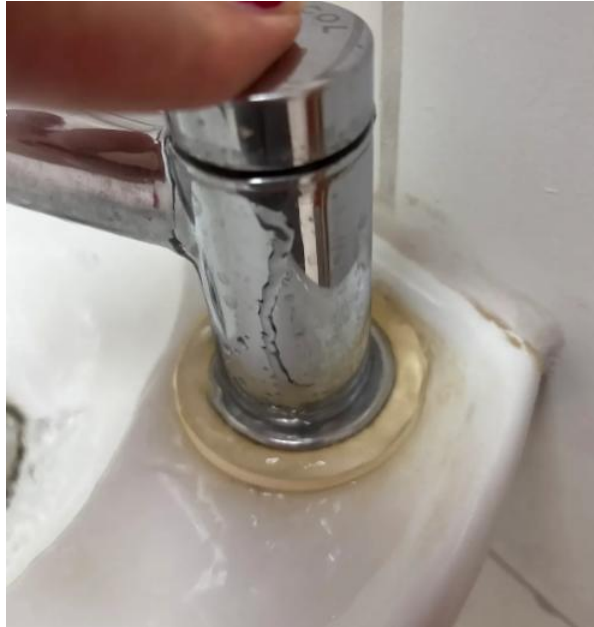
Figura 15 - Vazamento no corpo da torneira - Bloco F - Térreo - Banheiro acessível feminino

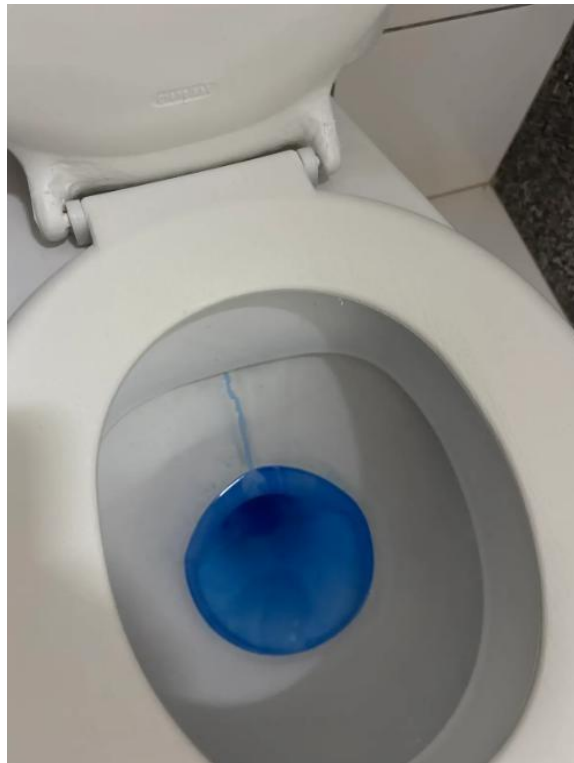
Figura 21 - Vazamento no Bloco E - Térreo - Banheiro feminino

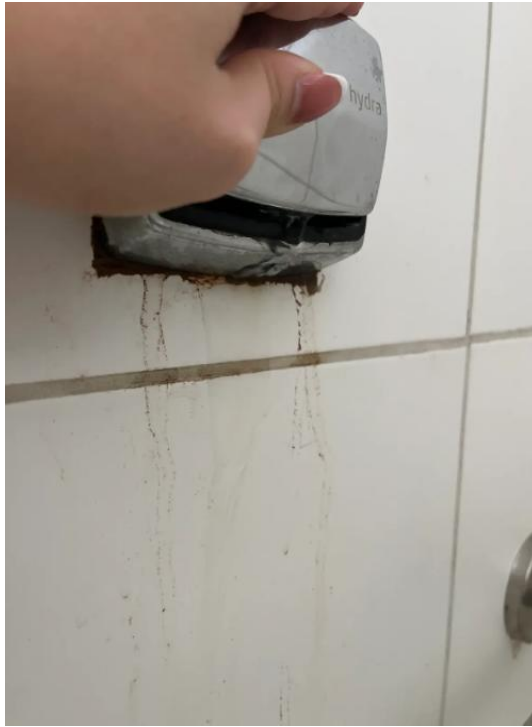
Figura 22- Vazamento na Quadra 1 - Térreo - Banheiro masculino

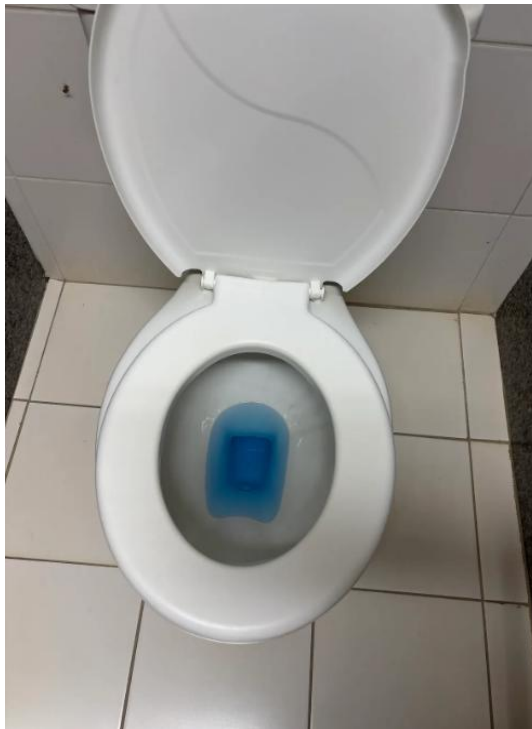
Figura 23 – Vazamento no Bloco C - Térreo - Banheiro masculino

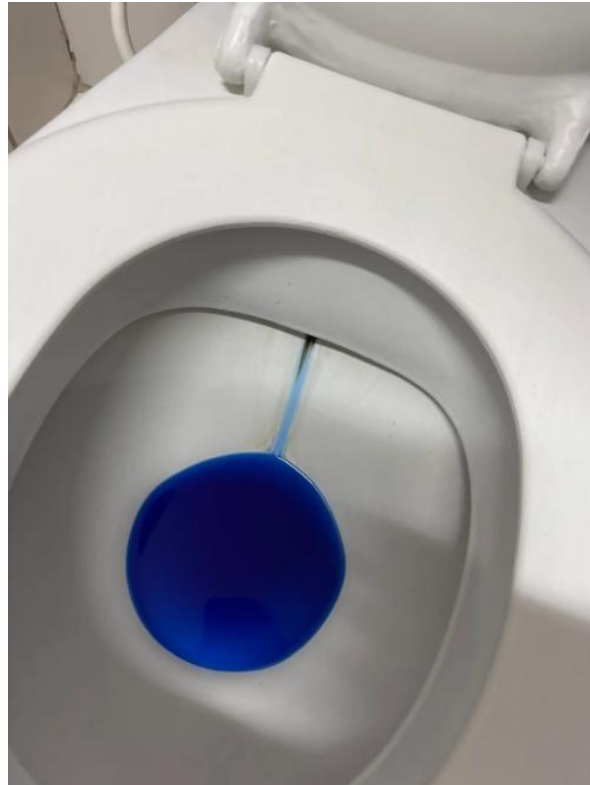
Figura 24 - Vazamento no Bloco E - Térreo - Banheiro feminino

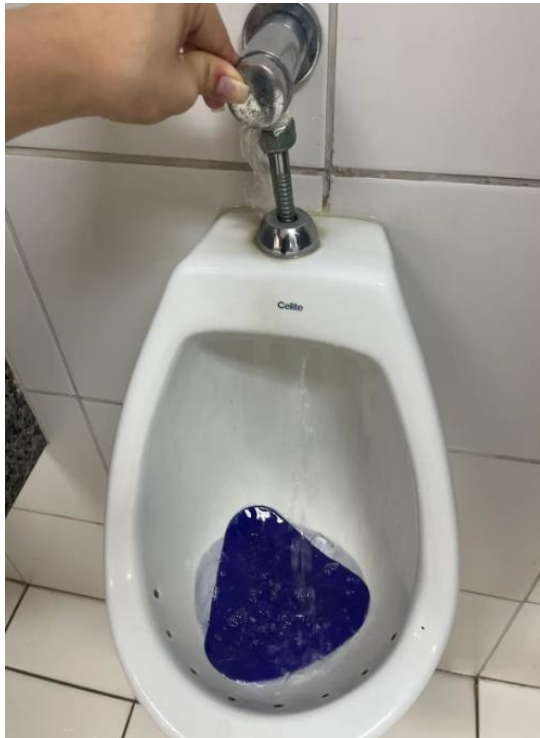
Figura 26 – Vazamento em acionamento de mictório Bloco C - Térreo - Banheiro masculino

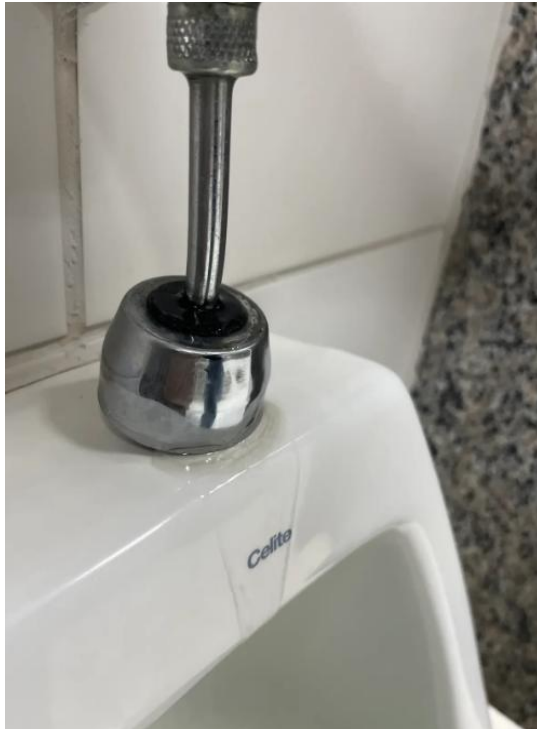
Figura 27 – Vazamento em mictório no Bloco E - Subsolo - Banheiro masculino

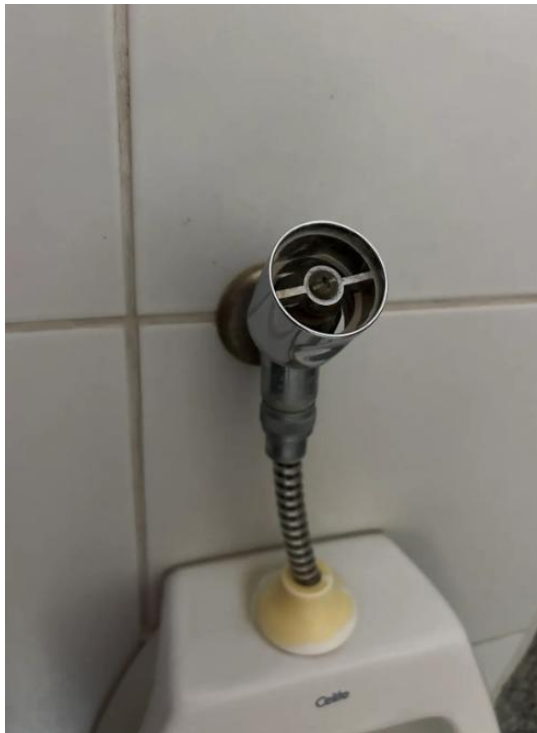
Figura 28 – Vazamento em mictório no Bloco E - Subsolo - Banheiro masculino

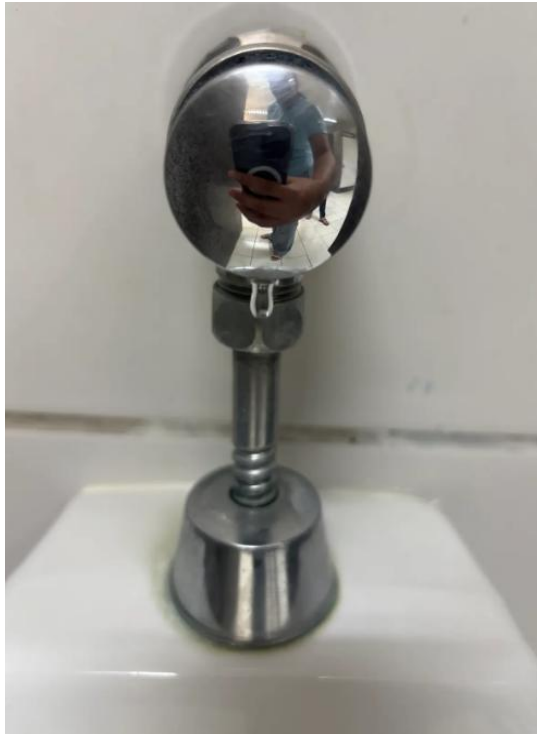
Figura 29 – Vazamento no acionador do mictório Bloco C - Térreo - Banheiro masculino

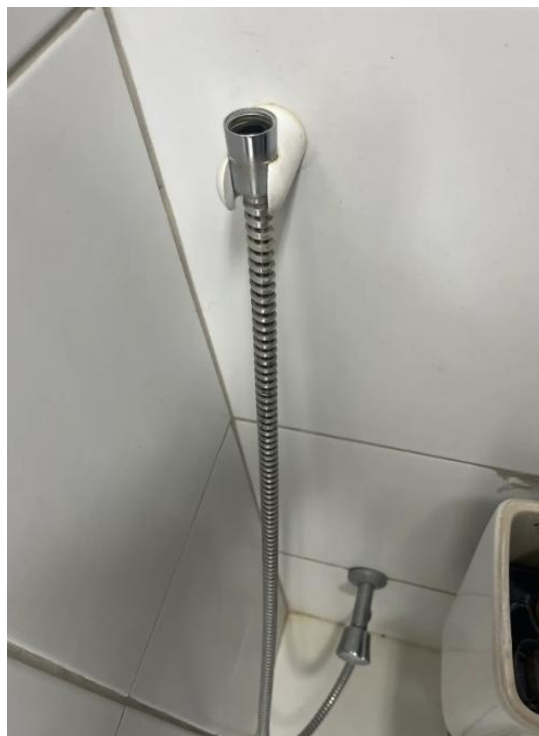
Figura 31 – Ducha quebrada Bloco I - Subsolo - Banheiro feminino

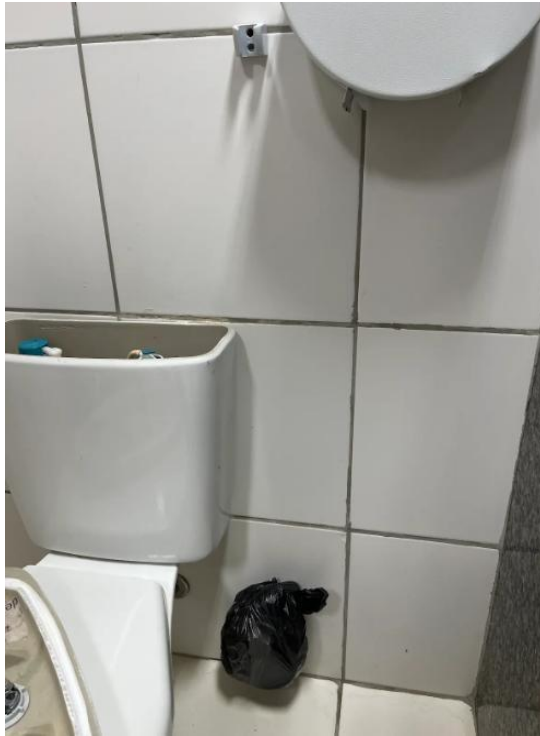
Figura 32 – Ducha quebrada Bloco K - Subsolo - Banheiro masculino

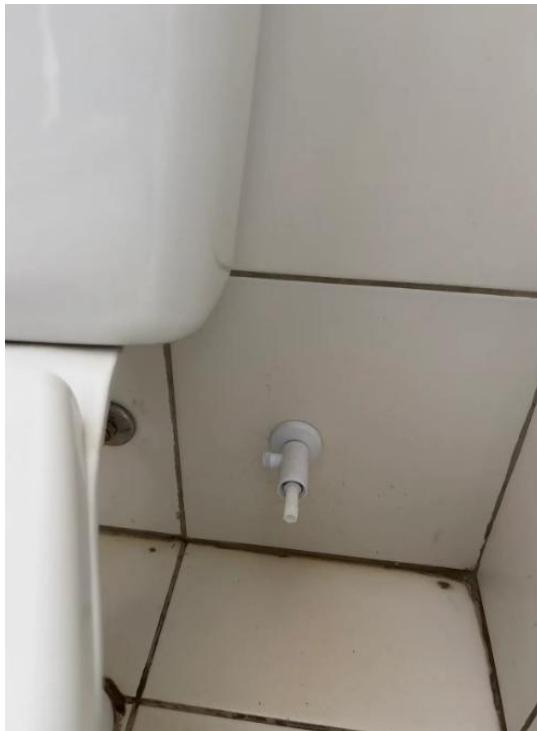
Figura 33 – Ducha quebrada Bloco K - Térreo - Banheiro masculino

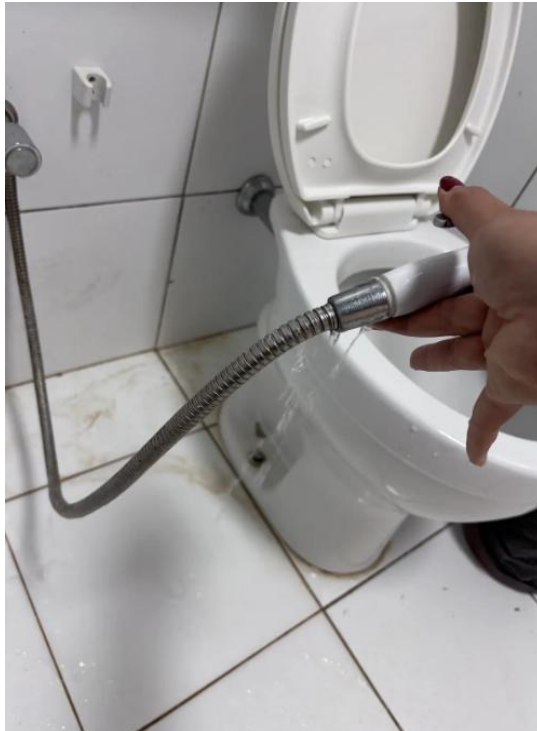
Figura 34– Vazamento em ducha Bloco N - Térreo - Banheiro acessível masculino
