**ANÁLISE DAS MANIFESTAÇÕES PATOLÓGICAS EM UMA RESIDÊNCIA
UNIFAMILIAR: ESTUDO DE CASO DO RECALQUE DA FUNDAÇÃO**

Trabalho de conclusão de curso apresentado à
Coordenação do Curso de Graduação em
Engenharia Civil da Universidade Federal do
Cariri, como requisito parcial à obtenção do
grau de bacharel em Engenharia Civil.

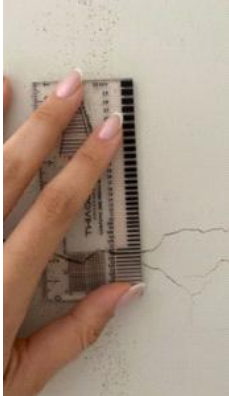
Figura 12 - Trinca localizada na parte inferior da parede

Entre as manifestações observadas, verificou-se a predominância de fissuras, trincas e rachaduras em alvenarias, especialmente em regiões próximas às esquadrias de portas, cantos de paredes e encontros entre elementos construtivos. A Figura 12 apresenta trinca localizada na porção inferior de uma parede, caracterizada por abertura reduzida e criticidade leve. Embora a manifestação apresente baixa severidade aparente, sua ocorrência em região inferior da vedação pode indicar movimentações diferenciais entre fundação e alvenaria, sobretudo quando analisada em conjunto com outros danos observados na edificação.

NÃO CONFORMIDADE
	Trinca localizada na parte inferior da parede
	SISTEMA
	Alvenaria
	CLASSIFICAÇÃO
	Endógena
CRITICIDADE	
Leve

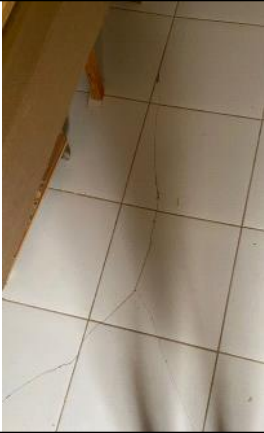
Figura 13 - Fissura localizada no piso

Na Figura 13 e 14, observa-se fissura localizada no revestimento cerâmico do piso, manifestando-se ao longo das juntas e placas cerâmicas. A ocorrência desse tipo de anomalia pode estar associada a deformações da base de assentamento ou movimentações diferenciais do substrato, promovendo tensões incompatíveis com a capacidade de deformação do revestimento

NÃO CONFORMIDADE
	Fissura localizada no piso
	SISTEMA
	CLASSIFICAÇÃO
	Endógena
	CRITICIDADE
Leve

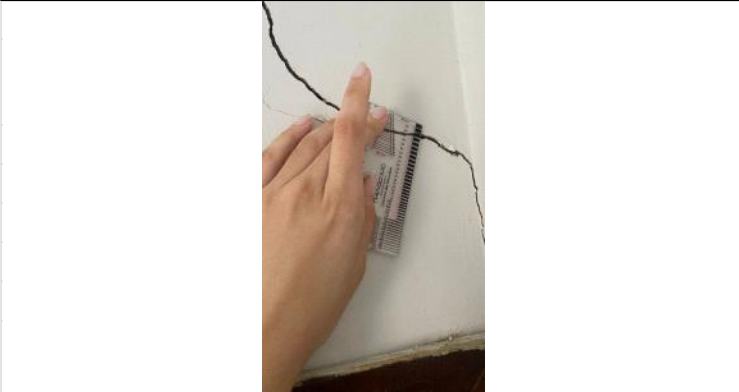
Figura 15 - Rachadura localizada em parede acima da esquadria

As manifestações observadas acima das esquadrias merecem destaque em razão de seu padrão geométrico e localização. Conforme apresentado nas Figuras 15 e 16, foram identificadas rachaduras inclinadas em regiões superiores de portas, caracterizadas por aberturas expressivas e classificadas com criticidade grave e severa. Observa-se que as fissuras se desenvolvem em direção diagonal, comportamento frequentemente associado à concentração de tensões em regiões de descontinuidade geométrica.

NÃO CONFORMIDADE
	Rachadura localizada em parede acima da esquadria
	SISTEMA
	Alvenaria
	CLASSIFICAÇÃO
	Endógena
	CRITICIDADE
Grave

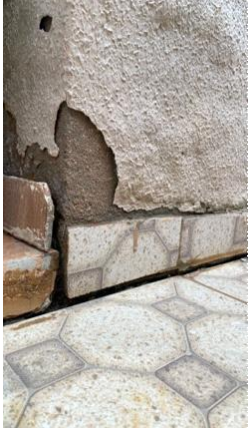
Figura 17 - Deslocamento cerâmico associado à movimentação e desnível

NÃO CONFORMIDADE
	Deslocamento cerâmico devido a movimentação do solo com presença de desnível
	SISTEMA
	Alvenaria
	CLASSIFICAÇÃO
	Endógena
	CRITICIDADE
Severa

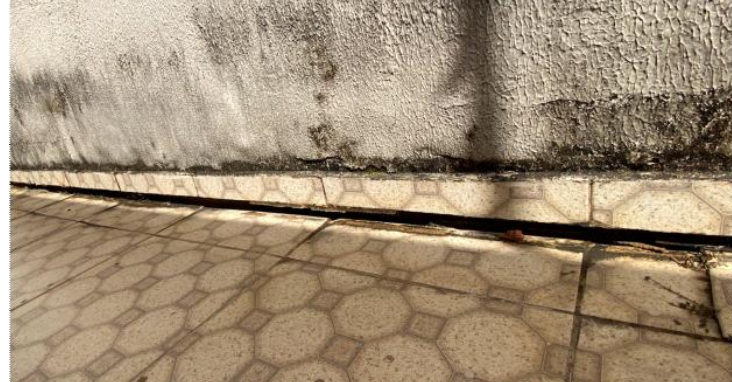
Figura 18 - Deslocamento cerâmico associado à movimentação

NÃO CONFORMIDADE
	Deslocamento cerâmico devido a movimentação do solo com presença de desnível
	SISTEMA
	Alvenaria
	CLASSIFICAÇÃO
	Endógena
	CRITICIDADE
Severa

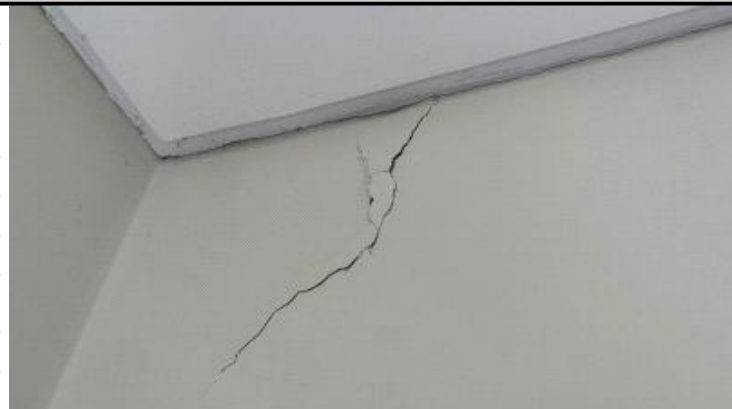
Figura 23 - Rachadura em forro com destacamento do revestimento

Por fim, verificou-se fissuração no forro acompanhada de destacamento do revestimento, conforme ilustrado na Figura 23. A manifestação apresenta traçado inclinado e se desenvolve próxima ao encontro entre parede e teto, sugerindo incompatibilidade de movimentação entre elementos construtivos.

NÃO CONFORMIDADE
	Rachadura em parede com descolamento do forro e revestimento de parede
	SISTEMA
	Forro
	CLASSIFICAÇÃO
	Endógena
	CRITICIDADE
Moderada
