**ESTUDO DE CASO SOBRE MANIFESTAÇÕES PATOLÓGICAS EM TEMPLOS  
RELIGIOSOS DA REGIÃO DO CARIRI CEARENSE**

**JUAZEIRO DO NORTE  
2026**

Trabalho de Conclusão de Curso apresentado  
ao Curso de Engenharia Civil da Universidade  
Federal do Cariri, como requisito parcial à  
obtenção do título de Bacharelado em  
Engenharia Civil.

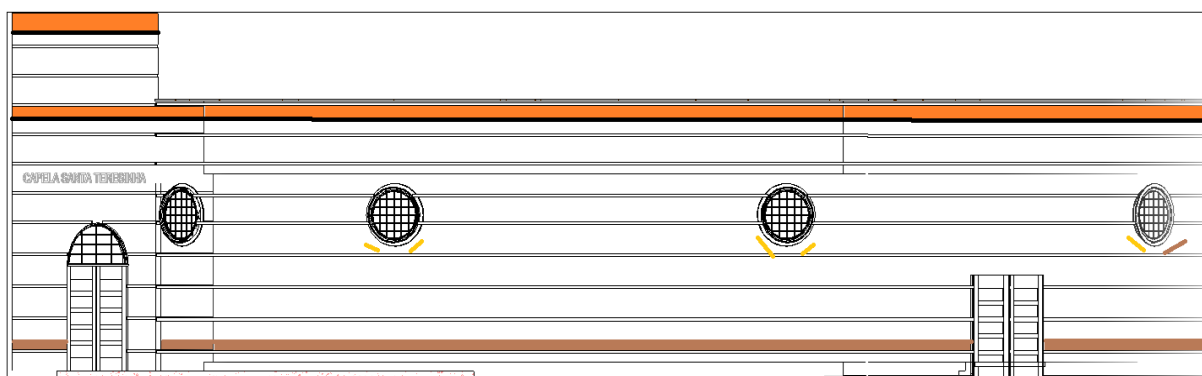
**Figura 8** – Mapa de dano da fachada principal da Capela de Santa Teresinha

Conforme as Figuras 8 e 9, a fachada da Capela Santa Teresinha apresenta sujidades e crosta preta (laranja) concentradas nas regiões superiores, deslocamento de pintura (amarelo) em pontos localizados, como nas aberturas, e infiltrações (marrom) nas partes inferiores. Essas manifestações evidenciam a ação de agentes ambientais e da umidade na edificação.

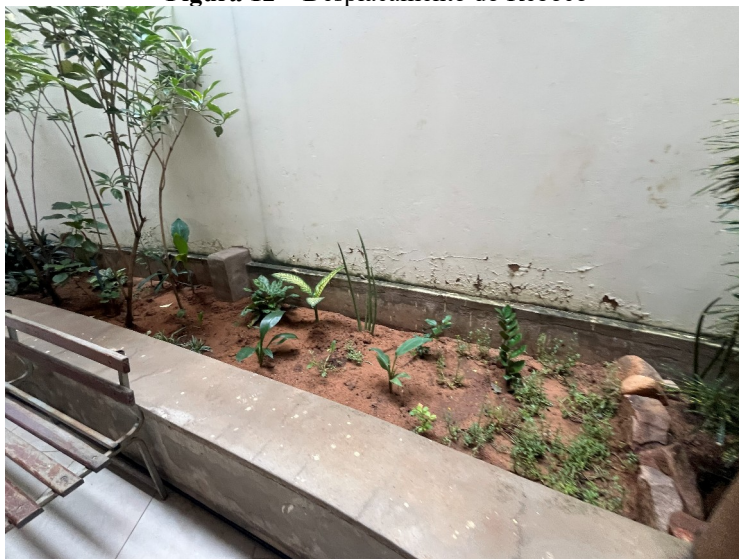
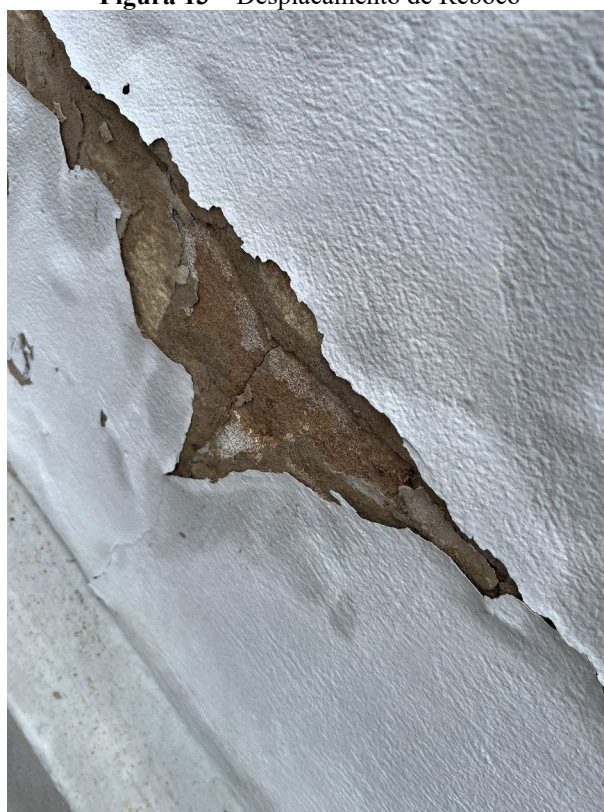
**Figura 12** – Desplacamento do Reboco

**Figura 13** – Desplacamento de Reboco

O deslocamento de reboco observado nas Figuras 12 e 13 ocorre em função da presença de umidade e da ausência de impermeabilização adequada, sendo identificado em quantidades moderadas tanto na parte externa quanto interna da edificação. Trata-se de uma manifestação de origem predominantemente exógena, associada à ação da umidade. De acordo com a matriz

GUT, Tabela 5, a manifestação patológica apresentou índice 27, sendo classificada como de risco médio, indicando a necessidade de monitoramento e correções pontuais para evitar a progressão do dano e a perda de aderência do revestimento.

| <b>Edificação</b> | <b>Localização (Fig.)</b> | <b>Manifestação Patológica</b> | <b>Classificação</b> |
|---|---|---|---|
| Capela Santa Teresinha | Fig. 12 e 13 | Deslocamento de reboco | Exógena/Endógena |

| Edificação | Localização (Fig.) | Manifestação Patológica | G | U | T | GUT | Grau de Risco |
|---|---|---|---|---|---|---|---|
| Capela Santa Teresinha | Fig. 12 e 13 | Deslocamento de reboco | 3 | 3 | 3 | 27 | Médio |

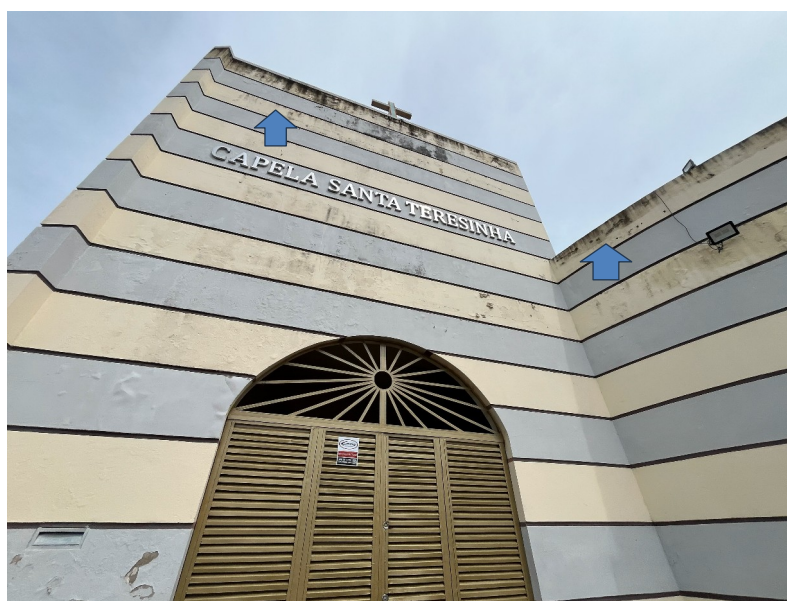
**Figura 14** – Manifestação de sujidades na fachada devido às intemperes da Capela de Santa Teresinha

Na Figura 14 observa-se, na fachada principal da Capela, a presença de manchas de sujidade e formação de crosta escura, mesmo com a existência de chapim. Ao longo da edificação, conforme mostrado na Figura 15, verifica-se a ausência desse elemento, favorecendo o surgimento dessas manifestações. Tal condição está associada ao escoamento de águas pluviais sobre a superfície da parede, possivelmente devido à ineficiência do chapim ou à ausência de pingadeira adequada, permitindo o contato direto da água com o revestimento. A umidade recorrente contribui para o acúmulo de partículas, resultando na formação de crostas superficiais, caracterizando uma manifestação predominantemente exógena. Conforme a aplicação da matriz GUT, Tabela 6, apresentou índice 8, sendo classificada como de risco baixo, indicando a necessidade de manutenção preventiva, a fim de evitar o agravamento da sujidade e preservar o aspecto e desempenho do revestimento ao longo do tempo.

| <b>Manifestação Patológica</b> | <b>G</b> | <b>U</b> | <b>T</b> | <b>G×U×T</b> | <b>Grau de Risco</b> |
|---|---|---|---|---|---|
| Sujidade e crostas escuras na fachada | 2 | 2 | 2 | <b>8</b> | <b>Mínimo</b> |

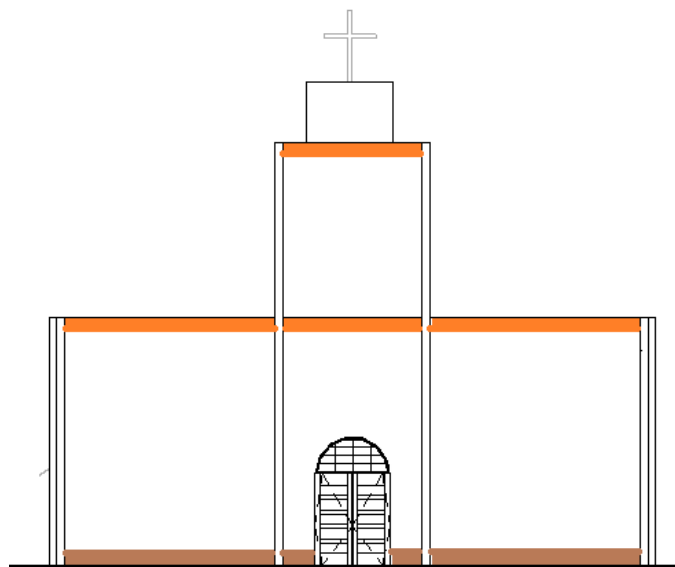
**Figura 23** – Mapa de danos da fachada principal da Igreja de Nossa Senhora das Graças

As Figuras 23 e 24 apresentada permite identificar de forma clara as manifestações patológicas mapeadas na fachada. A cor laranja, referente às sujidades e crosta preta, está concentrada principalmente nas regiões superiores da edificação, como topo da fachada e da torre, indicando o acúmulo de poluentes e ação de agentes atmosféricos nessas áreas mais expostas. Na cor amarela representa o deslocamento de pintura, associado à perda de aderência do revestimento, enquanto a cor marrom indica infiltrações, predominantes nas partes inferiores da fachada, relacionadas à umidade ascendente por capilaridade. Dessa forma, a legenda facilita a visualização e compreensão da distribuição e do tipo de cada patologia identificada.

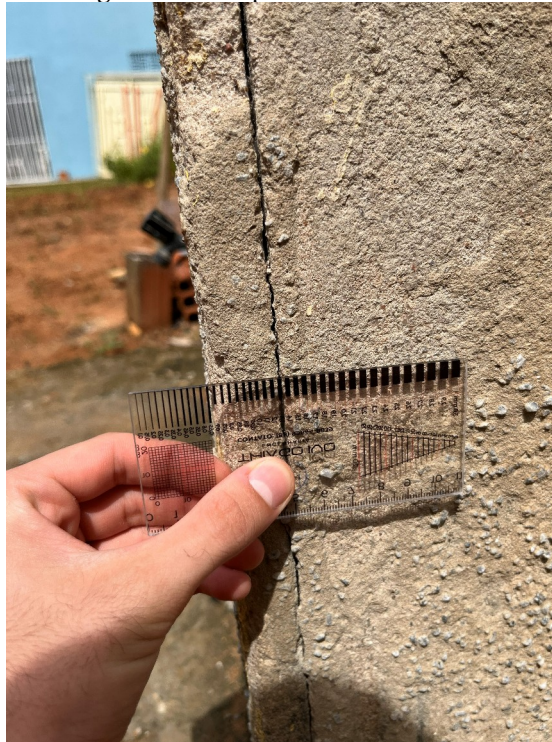
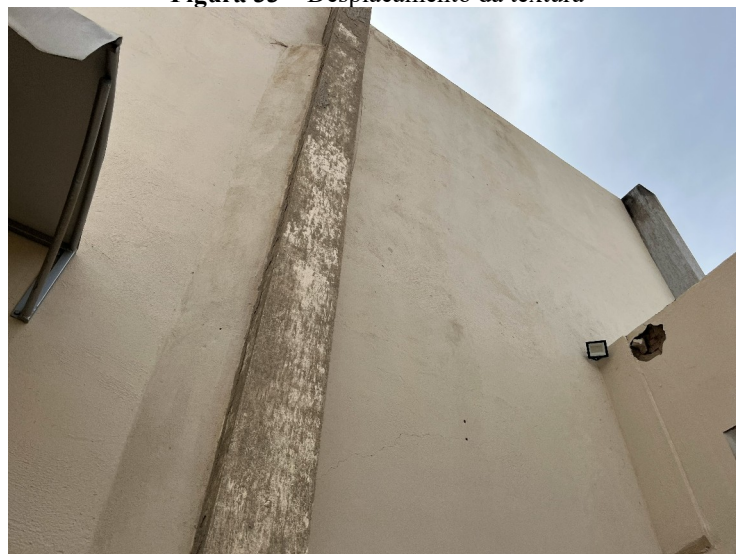
**Figura 32** – Desplacamento do Reboco

**Figura 33** – Desplacamento da textura

Observa-se, nas Figuras 32 e 33, a ocorrência de deslocamento do reboco e da camada de textura na superfície da alvenaria, evidenciado pela perda de aderência entre o revestimento e o substrato. Tal manifestação patológica está associada, principalmente, à presença de umidade, possivelmente decorrente de infiltrações, e falhas de execução, como preparo inadequado da base ou ausência de tratamento prévio da superfície. Além disso, verifica-se a presença de fissuração, cuja abertura foi aferida com o uso de fissurômetro, atuando como via preferencial para a penetração de água e agravando o processo de degradação, contribuindo para o destacamento progressivo das camadas de revestimento. Com a ação contínua das intempéries intensifica a perda de coesão dos materiais, reduzindo sua durabilidade, caracterizando uma manifestação de origem mista, com predominância exógena. Conforme a aplicação da matriz GUT, Tabela 14, apresentou índice 27, sendo classificada como de risco médio, indicando a necessidade de monitoramento e correções localizadas, a fim de evitar a evolução das fissuras e o agravamento do deslocamento do revestimento.

| Igreja N. Sra. das Graças | Fig. 32 e 33 | Deslocamento de reboco e textura nas fachadas | Exógena/Endógena |

| Edificação | Localização (Fig.) | Manifestação Patológica | G | U | T | GUT | Grau de Risco |
|---|---|---|---|---|---|---|---|
| Igreja N. Sra. das Graças | Fig. 32 e 33 | Deslocamento de reboco e | 3 | 3 | 3 | 27 | Médio |

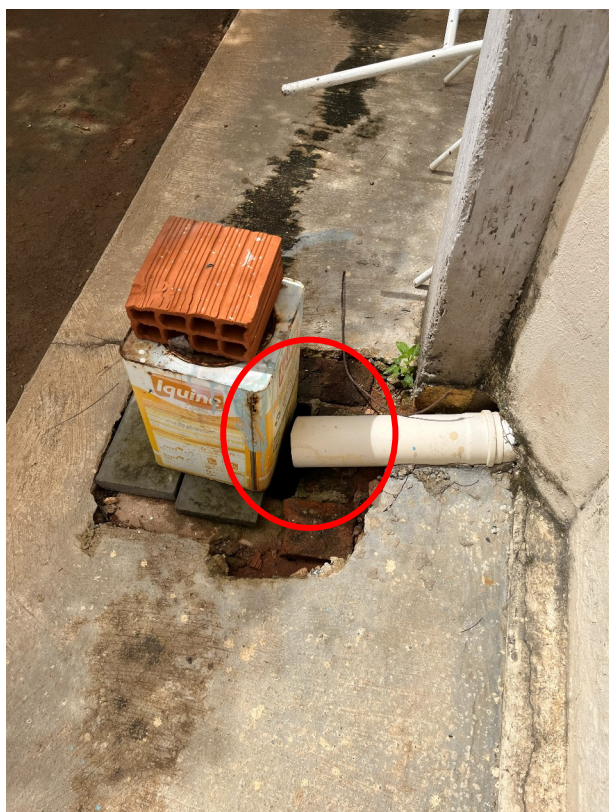
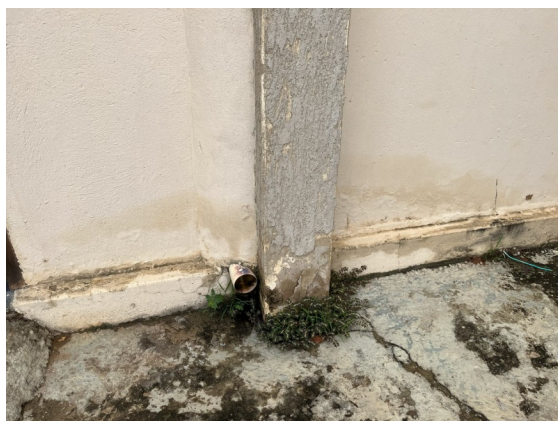
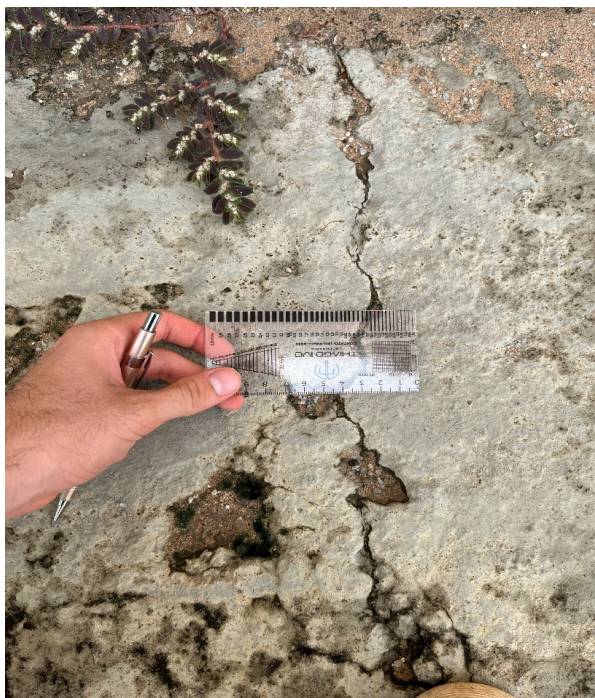
| | | Foram identificadas a falta de caixa de caixa de areia e caixa de inspeção para reter e drenar a água queda do | | |

telhado.

Recomenda-se adicionar uma caixa de areia e uma caixa de inspeção antes de ser ligada a rede pluvial.

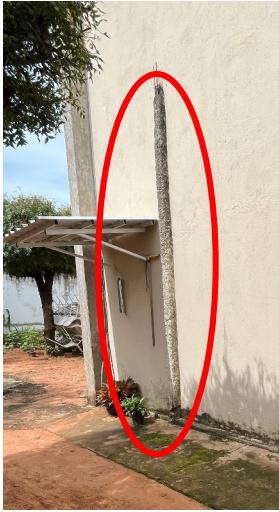
| | | | | Análises e Recomendações Técnicas | | | |
|---|---|---|---|---|--|--|--|
| | | | | <p>Foi identificado um pilar exposto sem finalidade com arranques a mostra, cobrimento insuficiente causando deslocamento do concreto.</p> <p>Recomenda-se tratamento anticorrosivo das armaduras e o cobrimento com graute para deixar com um MPA maior.</p> | | | |

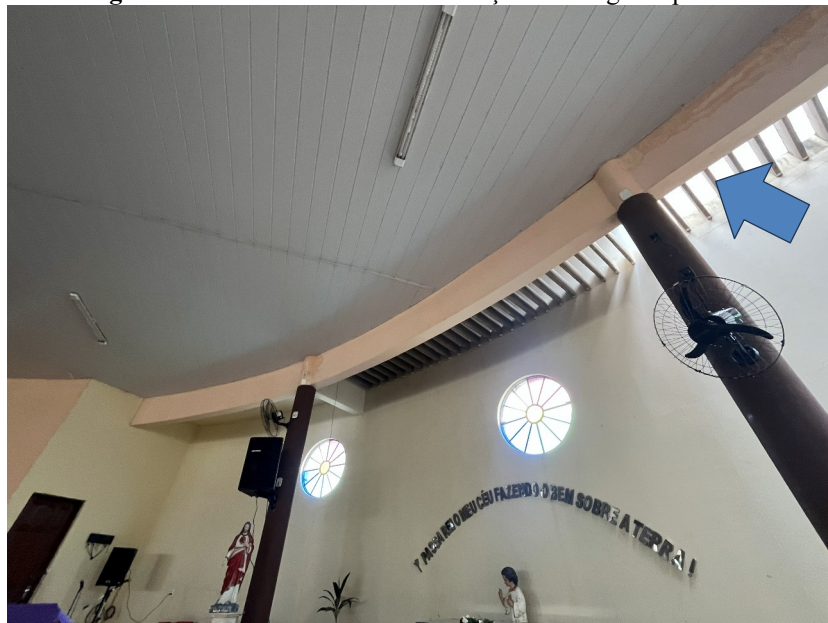
A infiltração observada nas Figuras 10 e 11 está relacionada ao escoamento inadequado das águas pluviais, possivelmente devido à falta de manutenção, favorecendo a entrada de água na Capela, sobretudo em períodos chuvosos. Trata-se de uma manifestação predominantemente exógena, associada à ação da chuva. Segunda a matriz GUT, Tabela 4, a manifestação patológica apresentou índice 48, sendo classificada como de risco médio, indicando a necessidade de intervenção e manutenção para evitar sua evolução.

| <b>Manifestação Patológica</b> | <b>G</b> | <b>U</b> | <b>T</b> | <b>G×U×T</b> | <b>Grau de Risco</b> |
|---|---|---|---|---|---|
| Infiltração nas vigas superiores internas | 4 | 3 | 4 | <b>48</b> | <b>Médio/Alto</b> |

**Figura 10** – Parte interna com infiltrações nas vigas superiores

| <b>Edificação</b> | <b>Localização (Fig.)</b> | <b>Manifestação Patológica</b> | <b>Classificação</b> |
|---|---|---|---|
| Capela Santa Teresinha | Fig. 10 e 11 | Infiltração por águas pluviais nas vigas internas | Exógena/Endógena |

| Edificação | Localização (Fig.) | Manifestação Patológica | G | U | T | GUT | Grau de Risco |
|---|---|---|---|---|---|---|---|
| Capela Santa Teresinha | Fig. 10 e 11 | Infiltração por águas pluviais nas vigas internas | 4 | 3 | 4 | 48 | Médio/Alto |

Como medida corretiva, recomenda-se a verificação e limpeza das calhas de drenagem pluvial, bem como a correção das inclinações para garantir o escoamento adequado das águas pluviais. Adicionalmente, deve-se realizar a vedação dos pontos de entrada de água identificados, a fim de evitar a reincidência das infiltrações (ABNT NBR 15575:2013; ABNT NBR 5674:2012).

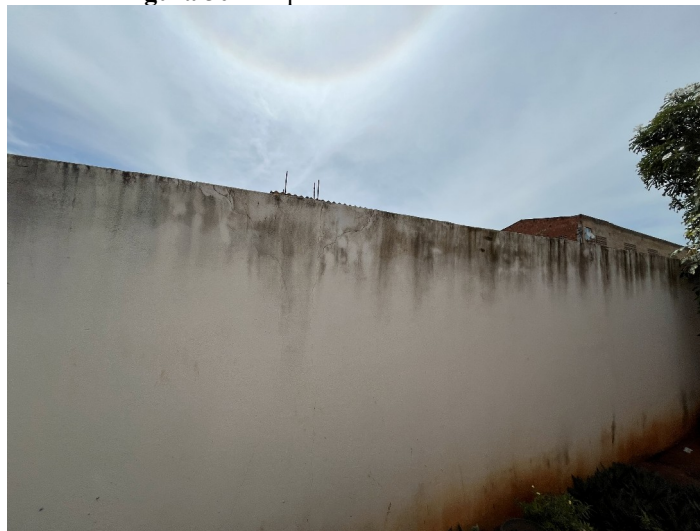
**Figura 30** – Capilaridade no Muro de divisa

| Igreja N. Sra. das Graças | Fig. 30 | Manchas de capilaridade | Endógena/Exógena |

| Edificação | Localização (Fig.) | Manifestação Patológica | G | U | T | GUT | Grau de Risco |
|---|---|---|---|---|---|---|---|
| Igreja N. Sra. das Graças | Fig. 30 | Manchas de capilaridade e falta de chapins no muro | 4 | 3 | 3 | 36 | Médio/Alto |

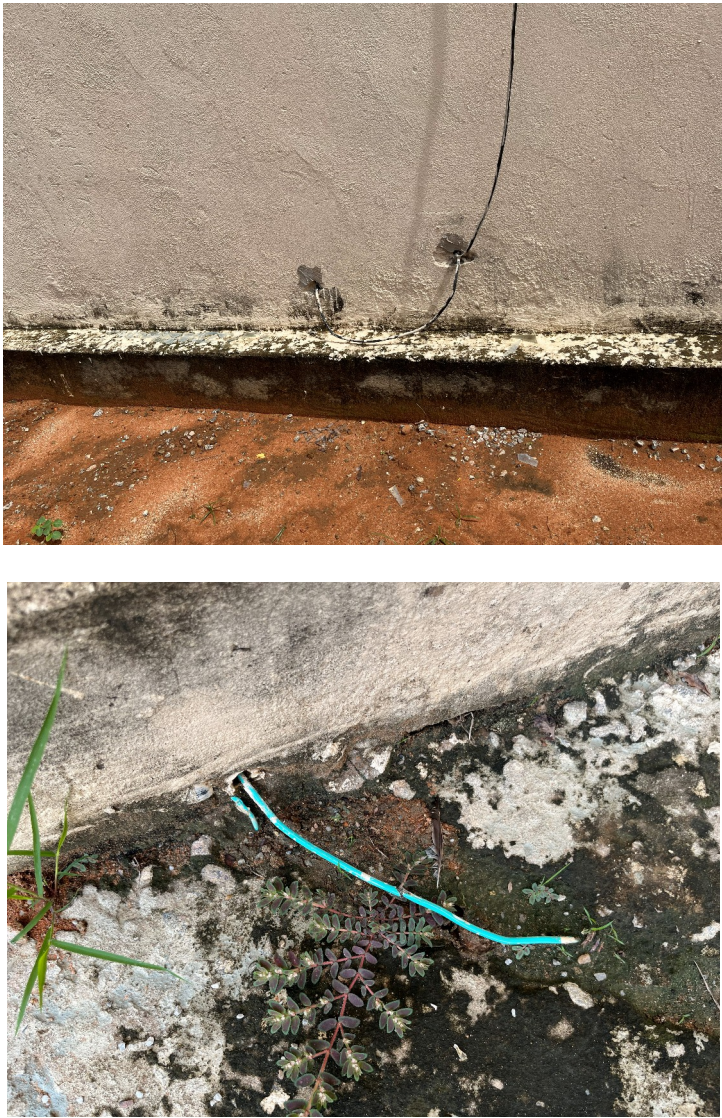
| Descrição: | Fiações expostas | | | | | |

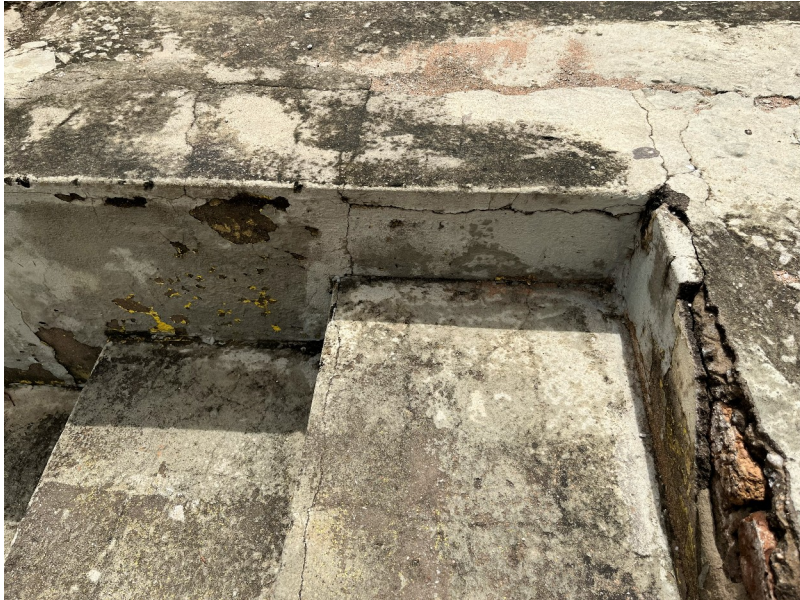
| <b>Descrição:</b> | | Calçada e degraus com fissuras e infiltrações. | | |

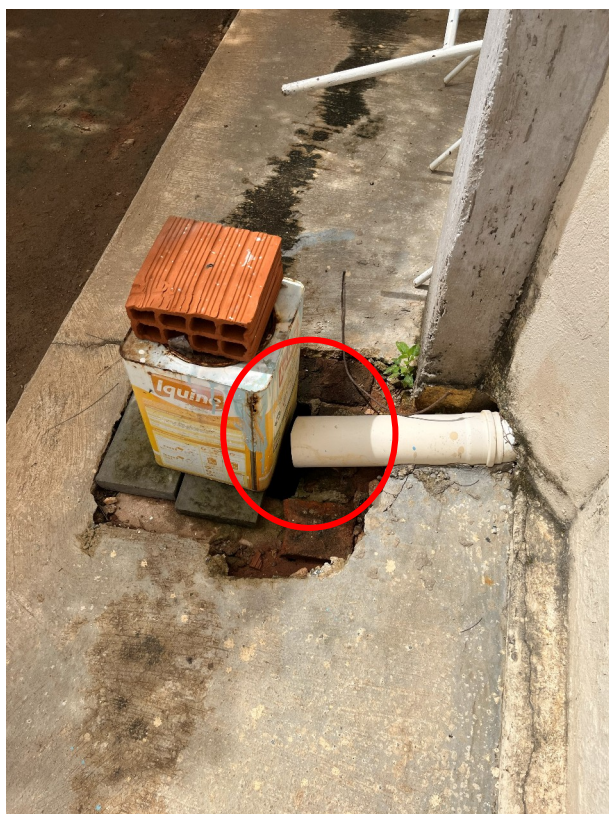
| | | <p>Foram identificadas a falta de caixa de caixa de areia e caixa de inspeção para reter e drenar a água queda do</p> | | |

telhado.

Recomenda-se adicionar uma caixa de areia e uma caixa de inspeção antes de ser ligada a rede pluvial.
